Case study

Luksusowe apartamenty w dawnej tkalni

Inwestycja: Renowacja Tkalni 14 w Zielonej Górze

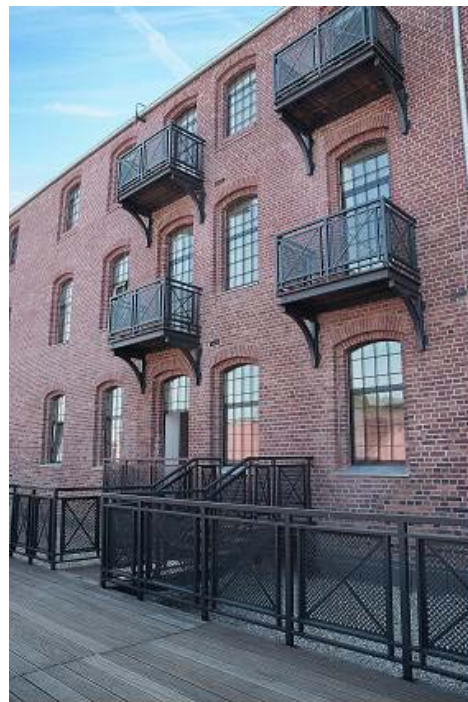
Dużym wyzwaniem dla inwestora podczas prac modernizacyjnych okazała się renowacja dekoracyjnych elewacji z cegły klinkierowej. *Kupiliśmy i rozebraliśmy starą stodołę, ponieważ cegła, której użyto do jej budowy, była taka sama jak ta w Tkalni. Dzięki temu z łatwością uzupełniliśmy ubytki, dość liczne w starych murach, a przy tym udało się nam zachować jednorodność oraz wyjątkowy charakter zabytkowego budynku,* podkreśla Paweł Kocharński, z firmy PAF.

Podczas renowacji elewacji konieczne okazało się także wykorzystanie nowej cegły. Wybór padł na najbardziej zbliżoną do oryginału - cegłę Starobrowarną – tę samą, którą wykorzystano w Starym Browarze w Poznaniu. Uzupełniano nią nie tylko ubytki w elewacji, ale także łuki sklepienne oraz nadproża okien i drzwi w formie łuków odcinkowych.

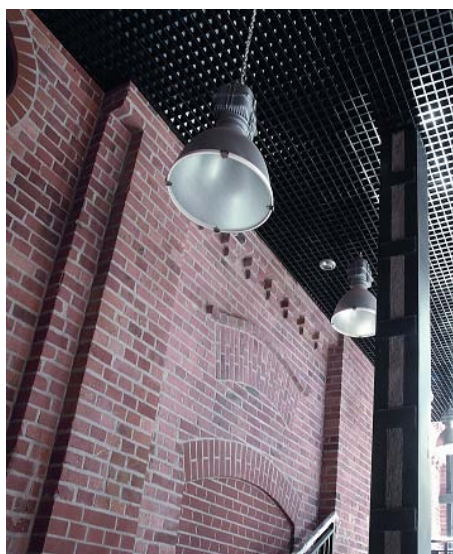
Izolacyjność termiczna budynku, który przed modernizacją nie spełniał współczesnych wymagań cieplnych, została jednak poprawiona na różne sposoby. Stropy i dach zaizolowano skalną wełną mineralną i wykończono płytami gipsowo-kartonowymi. *Wyczyściliśmy elewację, uzupełniliśmy spoiny i brakujące cegły. Wstawiliśmy nowoczesne aluminiowe okna z szybami o podwyższonej izolacyjności cieplnej. Ociepliliśmy stropy i dachy. Wszystko to sprawiło, że budynek spełnia teraz wymogi cieplne* – mówi Paweł Kochański z pracowni architektonicznej PAF.
